# Eksempler

**NJFF-Akershus**  
**Bjørn Otto Dønnum**

# Odalsbekken

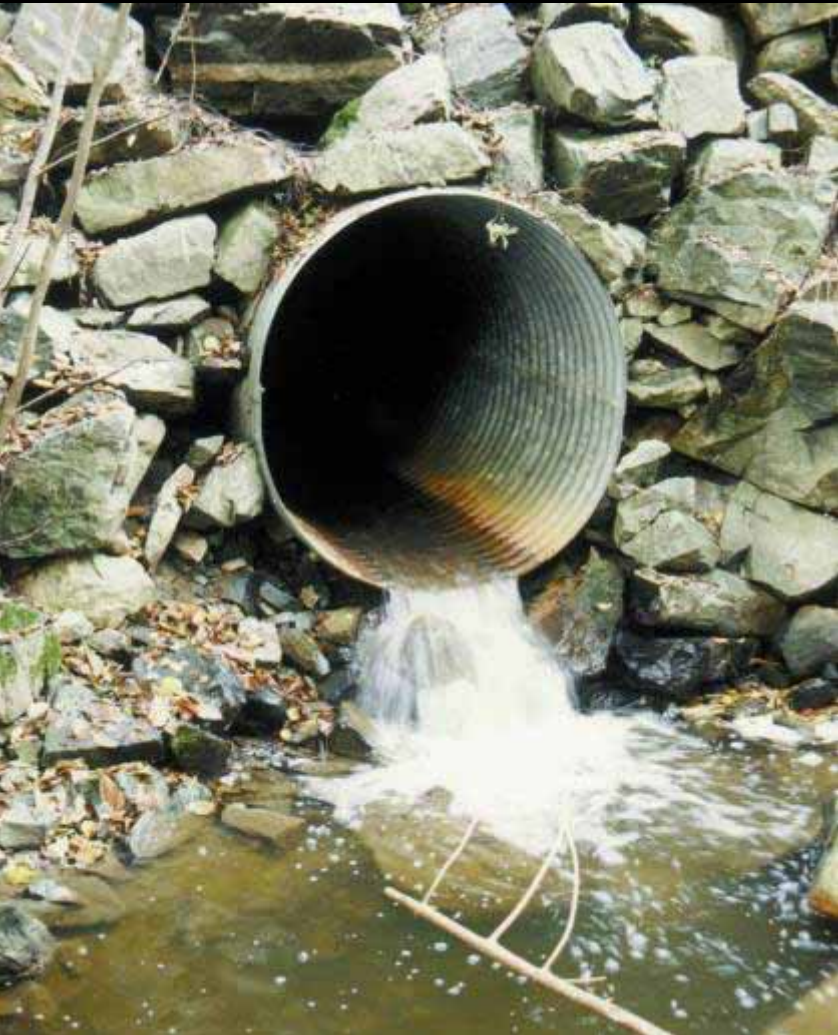
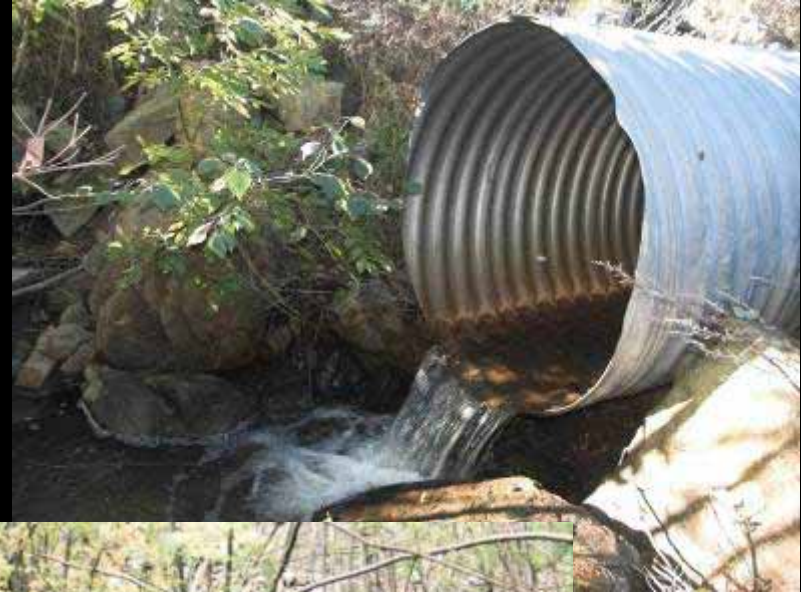
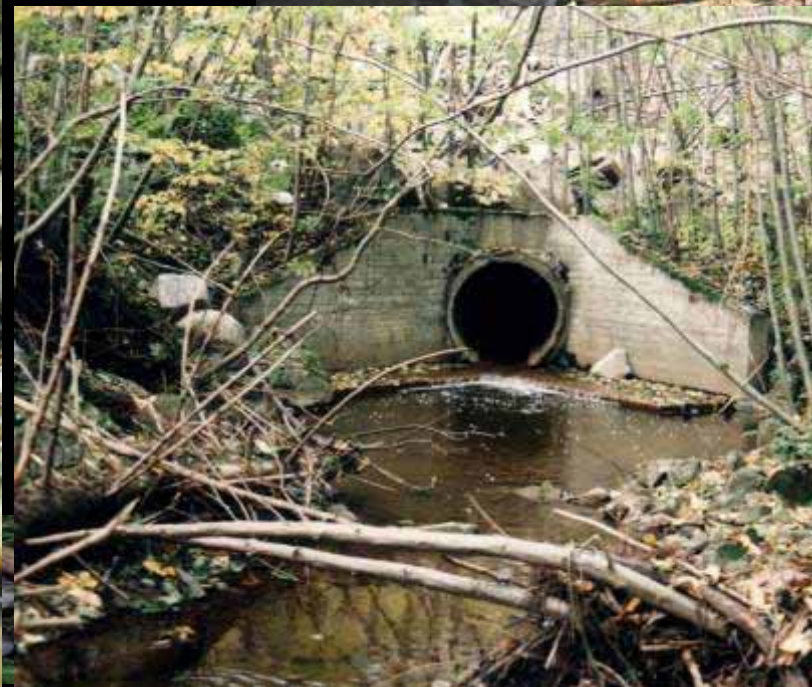
# Vandringshindre

- **Forbedre nedre vandringshinder**
- **Tverrterskler i kulvert ved renseanlegg**
- **Erosjonsbeskyttelse**
- **Skjul i elva**
- **Ny gytegrus, kulper og stryk**

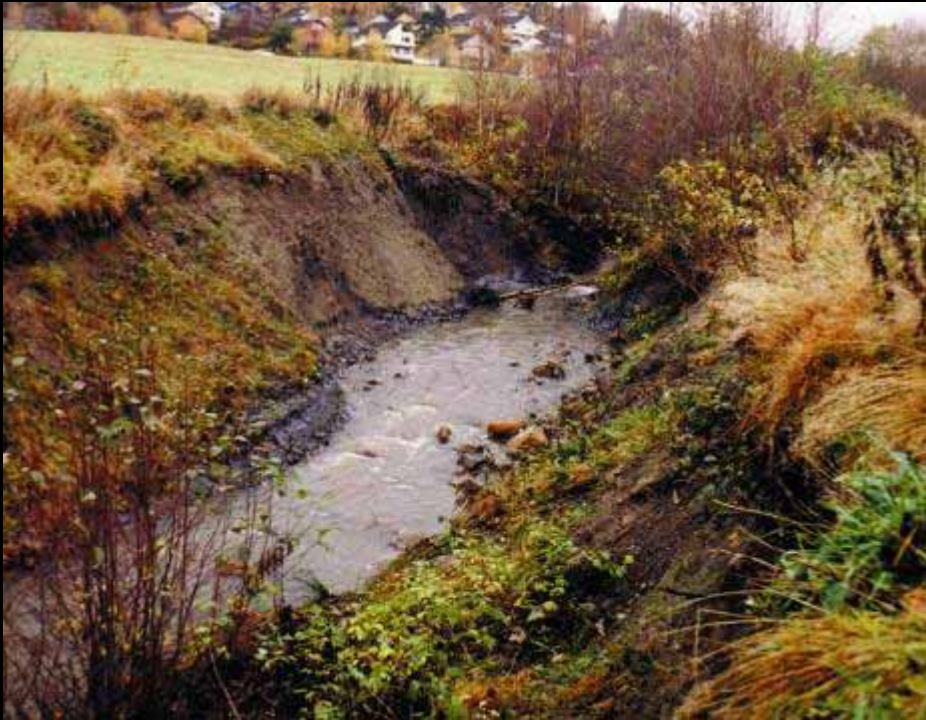
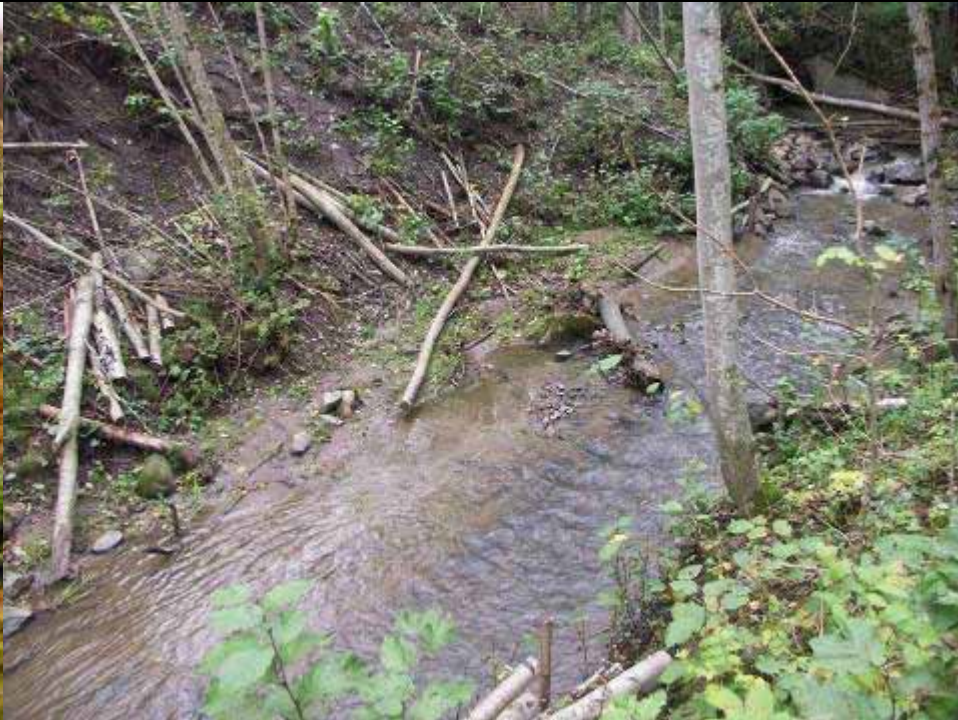
# Sedimentasjon/erosjon

Erosjonssikring med skjul: bruke stein fra stedet (stein som allerede er tilkjørt) og stokker fra tynning ved renseanlegget.

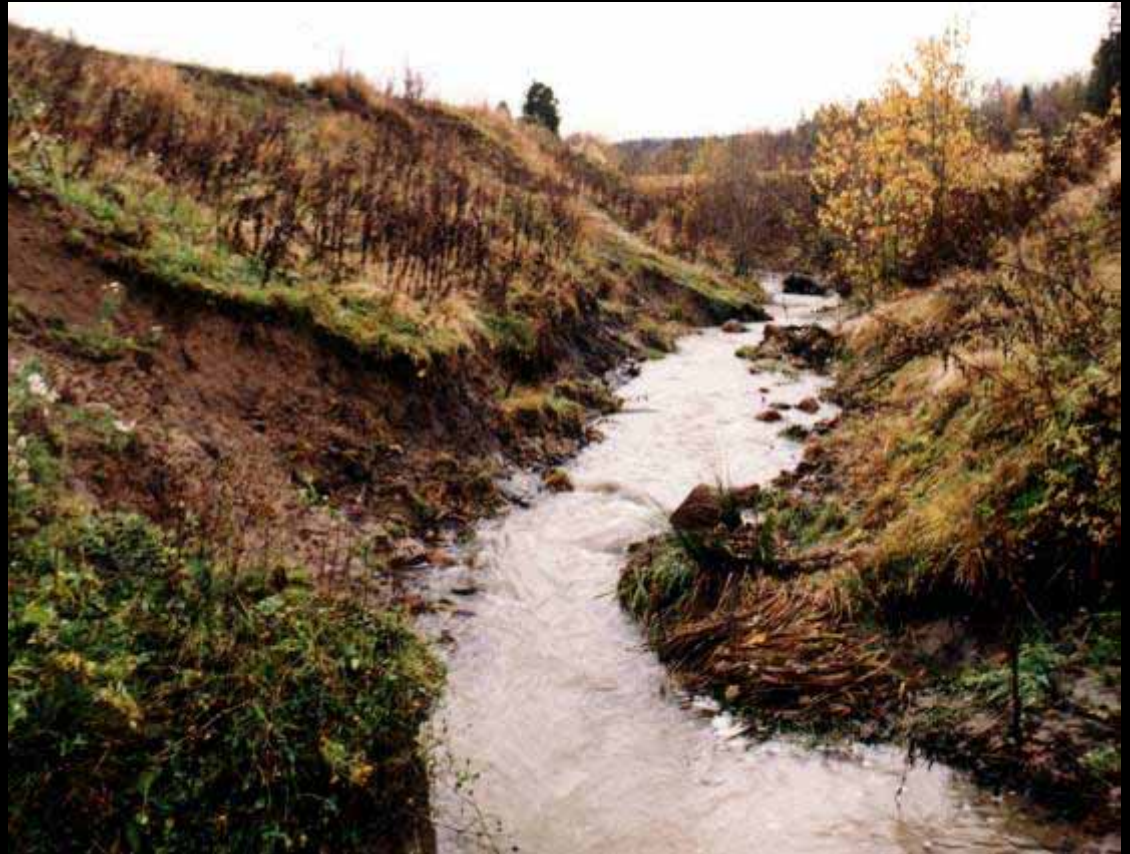
# Ødelagt habitat

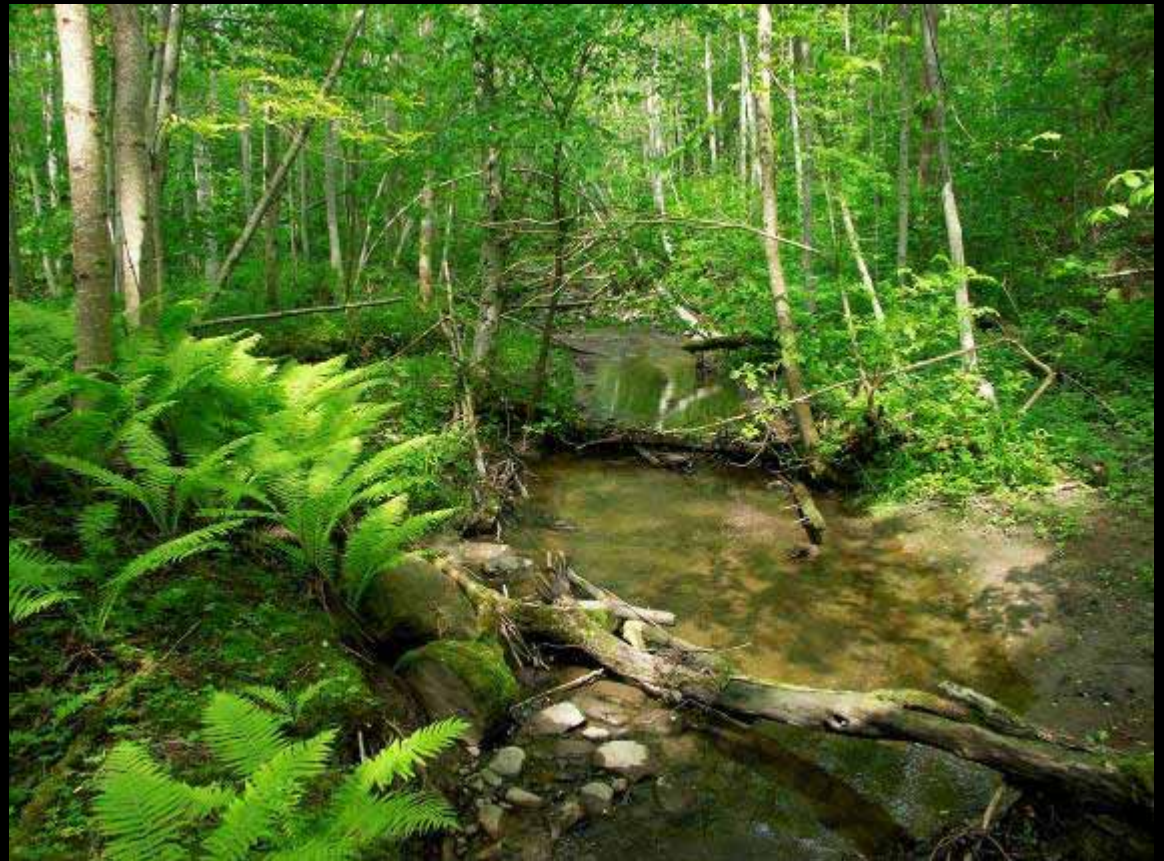
# Redusert habitatkvalitet
